# 1) 透析液水質管理状況

## (3) エンドトキシンカットフィルター (ETCF) 装着状況 (図表24)

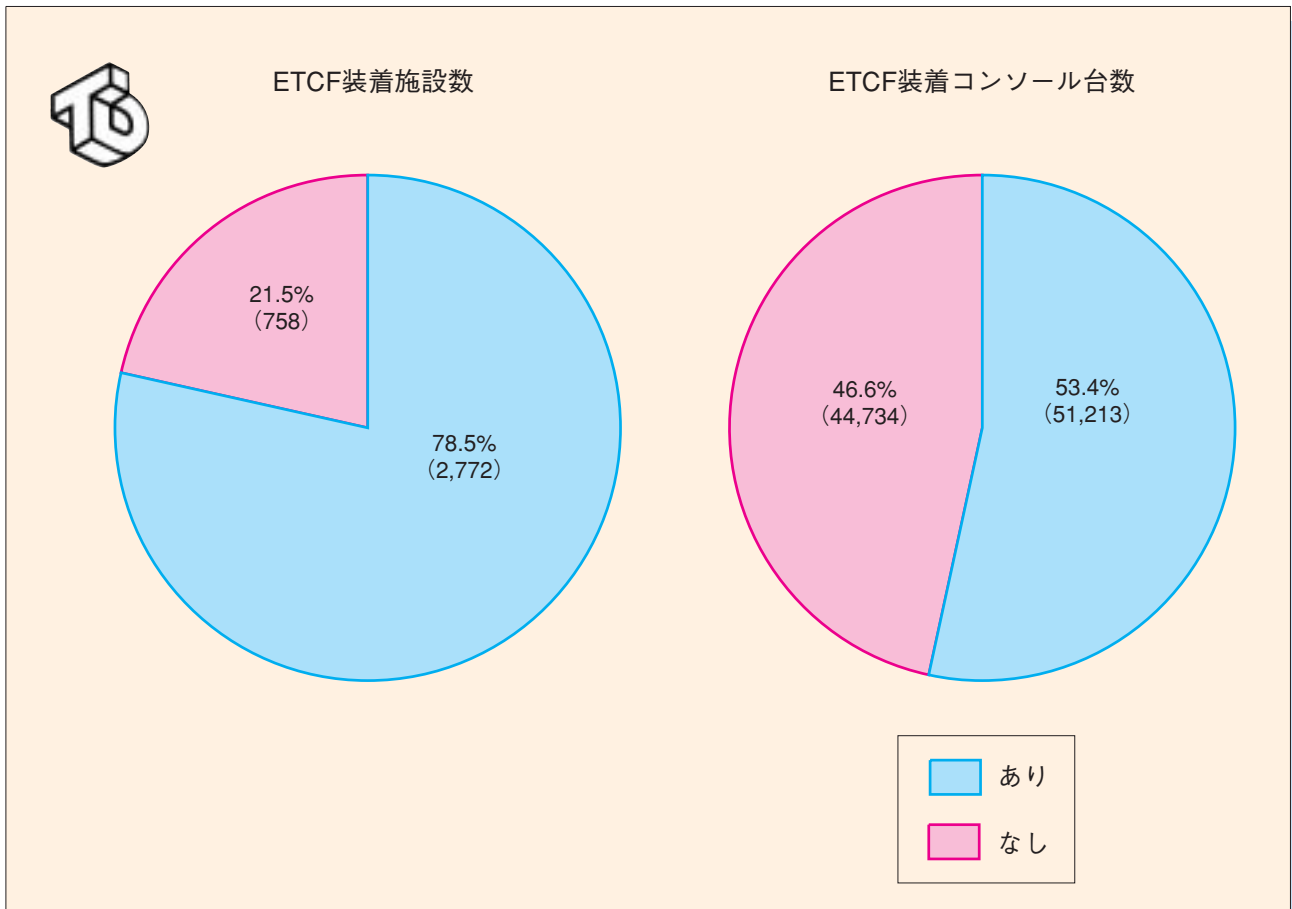
ETCF装着の有無について3,530施設から回答があり、これはアンケートシート I 回収施設3,985施設の88.6%にあたる。3,530施設の78.5%の施設において、ETCFが装着されていた。

ETCF装着コンソールの割合を計算すると3,530施設には総計で95,947台のベッドサイドコンソールが存在し、その53.4%の51,213台にETCFが装着されていた。
